Plan estratégico para rehabilitación vial con pavimento flexible, Sector Granados en Quito- Ecuador, 2024

Strategic plan for road rehabilitation with flexible pavement, Granados Sector in Quito, Ecuador, 2024

Ing. Josselyn Cristina Córdova Ashqui

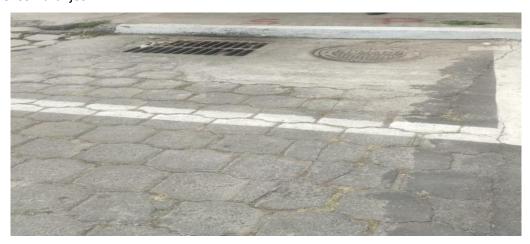
Figura 2:Calle de los Naranjos

La evaluación técnica determinó que la calle de los Naranjos presenta un deterioro significativo en su capa de rodadura, con baches, fisuras, deformaciones y deficiencias en la señalización y el sistema de drenaje, cuya obstrucción favorece la acumulación de agua. Se detectaron múltiples patologías estructurales, como hundimientos, desprendimientos de los adoquines, resultado del tráfico constante, el envejecimiento de la infraestructura y la falta de mantenimiento preventivo. Estos hallazgos justificaron la necesidad de una rehabilitación integral para restablecer condiciones adecuadas de seguridad, accesibilidad y funcionalidad.

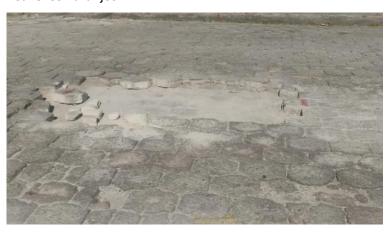
Figura 3.

Calle los naranjos

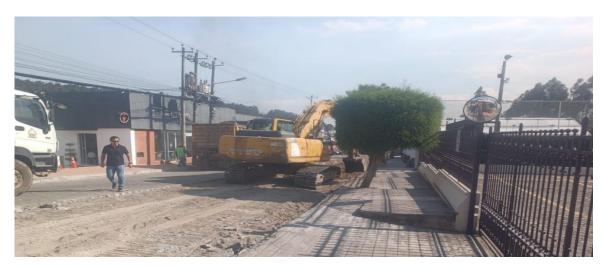
Figura 5:

La ejecución del proyecto se lo realizo en 2 tramos para que la comunidad no tenga un gran impacto económico y de serviciabilidad en el sector.

Una vez que el diseño fue elaborado por la entidad contratante en este caso la EPMMOP, se realizó el proceso de cotización para seleccionar un contratista que realice la rehabilitación vial de la Calle de los Naranjos. Durante el proceso constructivo de la Calle de los Naranjos se presentaron inconvenientes durante la excavación de la subrasante debido a que las conexiones de acometidas de agua potable estaban superficiales retrasando así el proceso constructivo, además que se presentaron

conexiones ilegales de alcantarillado, el drenaje vial estaba obsoleto las tuberías eran de asbesto cemento mismas que por el peso de la maquinaria se fisuraron.

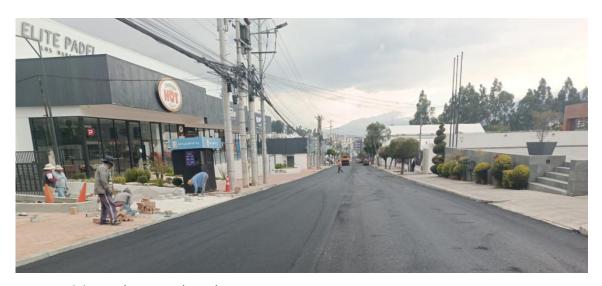
Figura 6:

La ejecución del proyecto se lo realizo en 2 tramos para que la comunidad no tenga un gran impacto económico y de serviciabilidad en el sector.

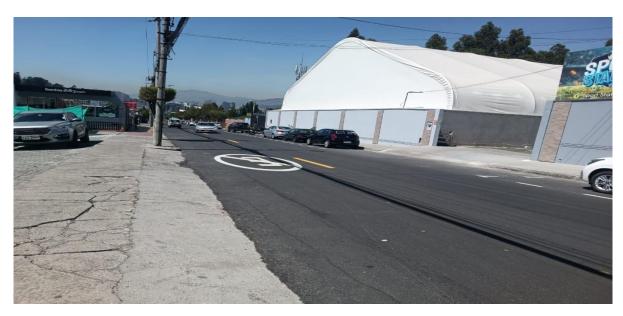
Figura 7:

La ejecución del proyecto se lo realizo en 2 tramos para que la comunidad no tenga un gran impacto económico y de serviciabilidad en el sector.
