## Análisis de la resistencia a la compresión no confinada de la Cangahua en el barrio San José de Chibunga, Riobamba

*Analysis of the unconfined compressive strength of "Cangahua" in the San Jose de Chibunga neighborhood, Riobamba*

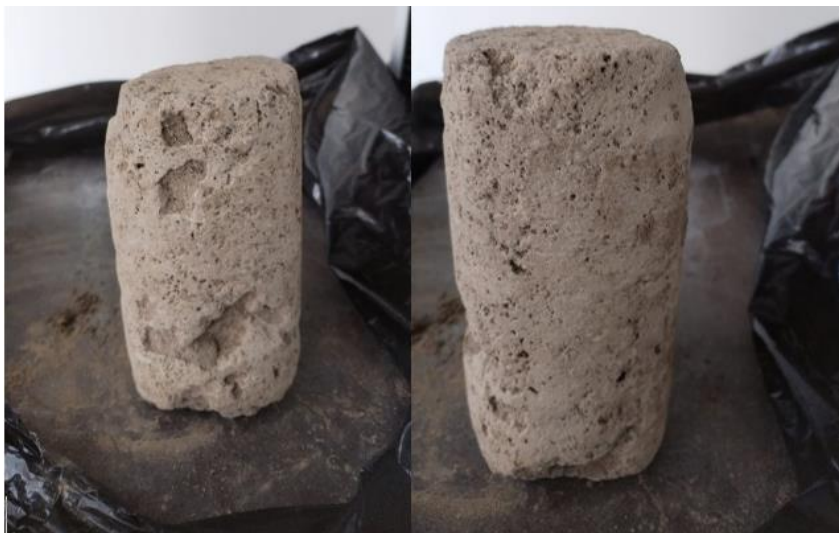
**Ilustración 1** Muestras Cilíndricas de Cangahua

Para la ejecución de los ensayos, se prepararon especímenes cilíndricos tallados manualmente. Las muestras numeradas del 1 al 4 mantuvieron una relación de esbeltez 2:1, con dimensiones aproximadas de 7 cm de diámetro y 15 cm de altura. Por su parte, el espécimen 5 se confeccionó con un diámetro de 5 cm y una altura de 10 cm, manteniendo la proporcionalidad geométrica requerida para evitar efectos de esbeltez durante la aplicación de la carga axial, de acuerdo con las tolerancias de la norma ASTM D2166, todas las muestras fueron recolectadas del suelo del barrio San José de Chibunga.

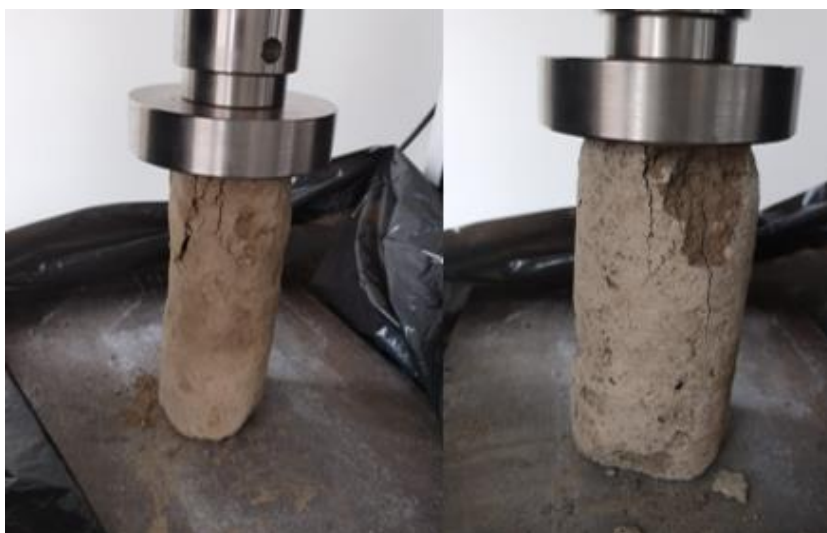
**Ilustración 2** Muestras Cilíndricas después del Ensayo

El ensayo consistió en someter cada probeta a una carga axial creciente, sin confinamiento lateral, hasta alcanzar el esfuerzo máximo de falla. La máquina de compresión operó bajo una velocidad de deformación constante, siguiendo los protocolos establecidos por ASTM D2166. A partir de la carga máxima registrada se determinó la resistencia a la compresión simple ( $q_u$ ), parámetro para el análisis del comportamiento mecánico de los suelos cohesivos no drenados, Con base en esta resistencia se estimó la cohesión no drenada.

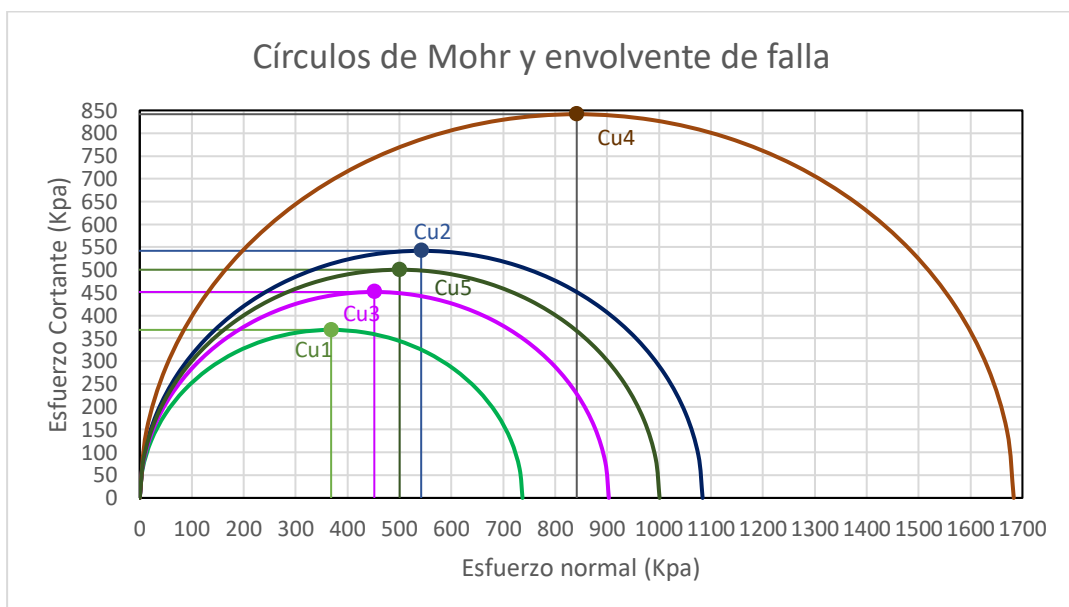
**Figura 2** Determinación gráfica de la cohesión no drenada ( $C_u$ )

En la figura dos se visualiza la envolvente de falla en términos de esfuerzos totales, se empleó la representación de los Círculos de Mohr.

Desde una perspectiva geotécnica, la determinación de la cohesión no drenada ( $C_u$ ) mediante los Círculos de Mohr (Figura 2) proporciona parámetros para el diseño de cimentaciones en Riobamba. Comparando estos hallazgos con las correlaciones de (Sandoval & Rivera, 2019), se confirma que la resistencia a la compresión simple es un indicador de la estabilidad de taludes en este tipo de formación. Sin embargo, se debe considerar que, aunque la cangahua presenta una resistencia elevada en estado seco o natural, su comportamiento puede verse alterado ante procesos de saturación, un aspecto que debe ser evaluado en futuras investigaciones para complementar lo establecido en la Norma Ecuatoriana de la Construcción (Ministerio de Infraestructura y Transporte, 2016).
